## Inspektionsrapport

| <b>Objekt</b> | Bandyvägen 46 129 49 Hägersten |
| <b>Beställare</b> | Brf Måldomaren, |

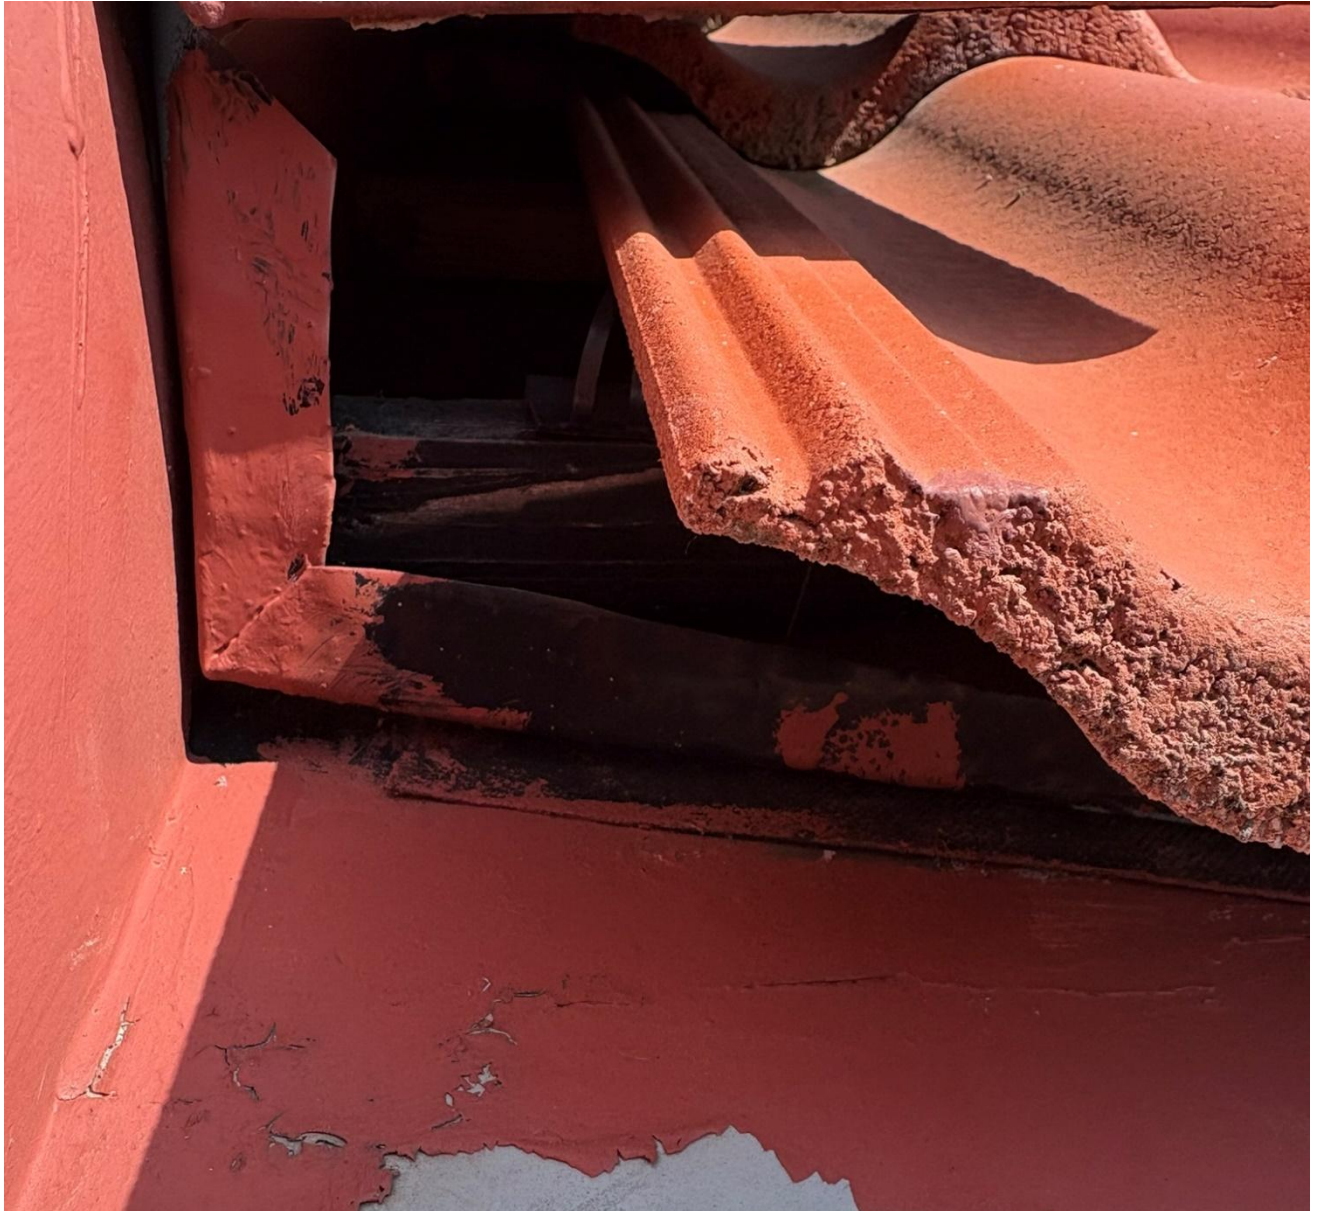
Vid kontroll av taket noterades anslutningar mellan nytt tätskikt och kvarvarande äldre plåtbeslag.

Utförandet medför att vatten som når det äldre tätskiktet kan få en annan vattenväg än vatten som avleds på det nya tätskiktet.

Vid takfot och andra anslutningar har det inte kunnat konstateras att den äldre tätskiktsnivån har en kontinuerlig och säkerställd avledning ut till hängrännan.

Detta är särskilt relevant vid takkupor, vägganslutningar och andra hinder där vatten kan ledas bakom eller innanför de äldre plåtbeslagen.

För att erhålla en fungerande vattenavledning rekommenderas att befintliga plåtgärningar vid berörda hinder och anslutningar demonteras.

Efter demontering bör nytt underlagstätskikt monteras vid de berörda partierna och anslutas med erforderligt överlapp till det tätskikt som monterades vid takomläggningen. På så sätt skapas ett sammanhängande tätskikt där eventuellt inträngande vatten kan ledas utåt på rätt nivå och vidare mot takfoten.

Därefter utförs nya plåtgärningar med underbeslag och överbeslag. Underbeslagen ska anslutas till tätskiktet så att vatten som når underlagstäckningen leds ut ur konstruktionen, medan överbeslagen utförs och ansluts mot taktäckningen så att nederbörd leds ut över takteglet.

Principen bör tillämpas vid samtliga berörda takkupor, hinder, genomföringar och övriga anslutningar där äldre plåtgärningar har behållits i samband med takomläggningen.

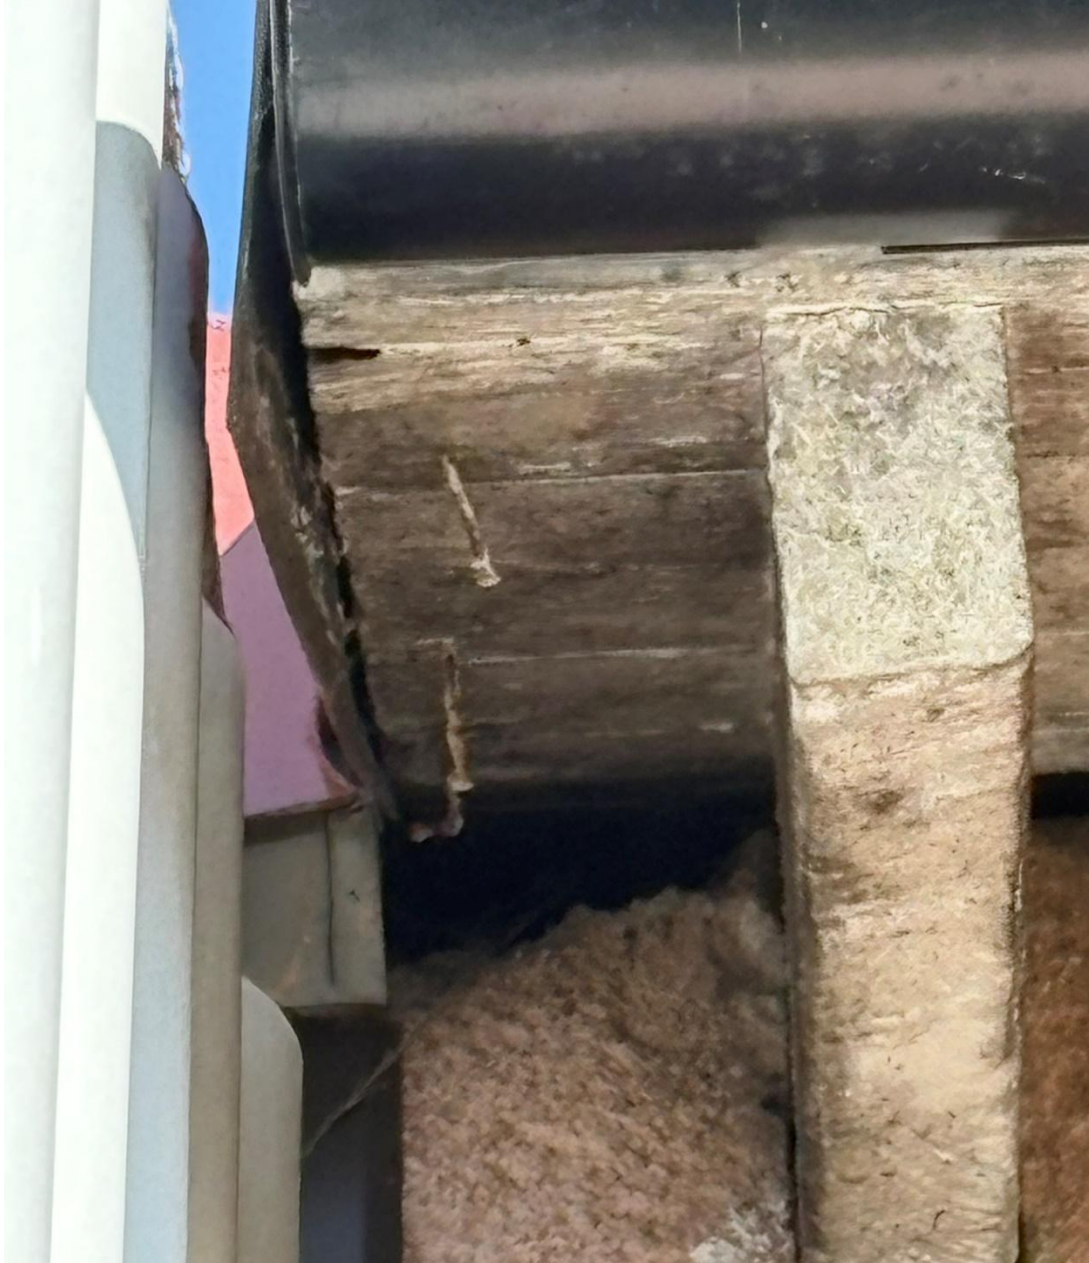
Vid okulär kontroll av takfoten noterades att infästningar i spont/underbrädning har vandrat ut ur träunderlaget.

Spikvandring kan uppkomma genom rörelser i träkonstruktionen och kan bland annat påverkas av variationer i träets fuktkvot och dimension.

Vid takfoten har dessutom noterats att infästningar i spont/underbrädning har vandrat ut, vilket visar att rörelser förekommit i träkonstruktionen. Orsaken till dessa rörelser har inte fastställts.

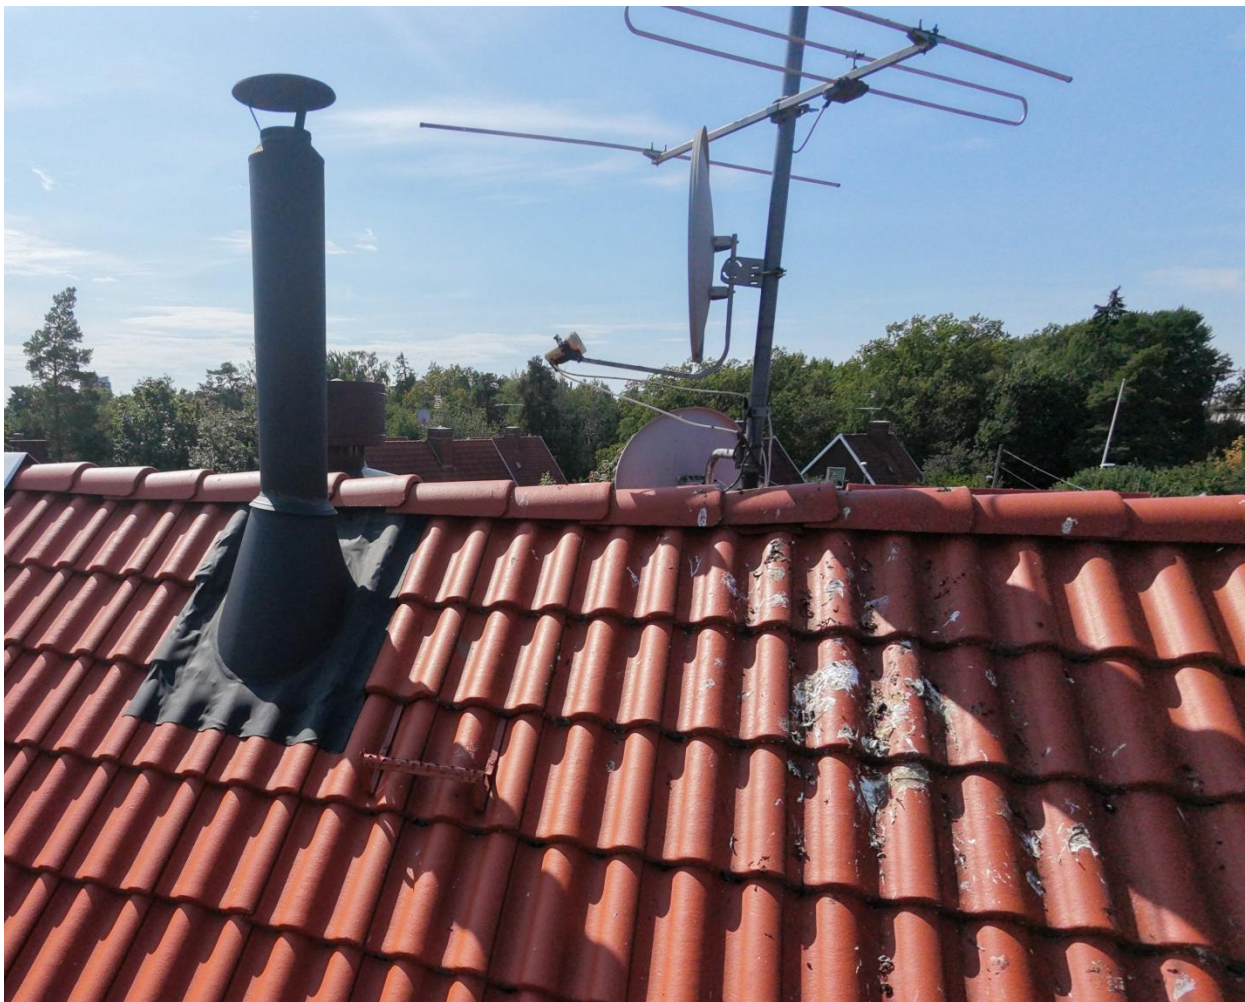
Vid kontroll av taket noterades även en takgenomföring i bristfälligt skick.

Utförandet bedöms inte ge en tillräckligt robust och långsiktigt säker anslutning mot underlaget. Genomföringen bör ses över och anslutningen mot tätskiktet åtgärdas.

Befintlig antenn bedöms inte längre fylla någon funktion och används i dagsläget som sitt- och viloplats för fåglar. Detta medför en koncentrerad förekomst av fågelspillning på underliggande takytor.

Fågelspillning medför nedsmutsning och kan över tid bidra till påväxt och påverkan på takteglets ytskikt. Antennen rekommenderas därför att demonteras om den inte längre är i bruk.

Den noterade takgenomföringen bör samtidigt byggas om så att även denna erhåller en långsiktigt säker anslutning till tätskikt och taktäckning.

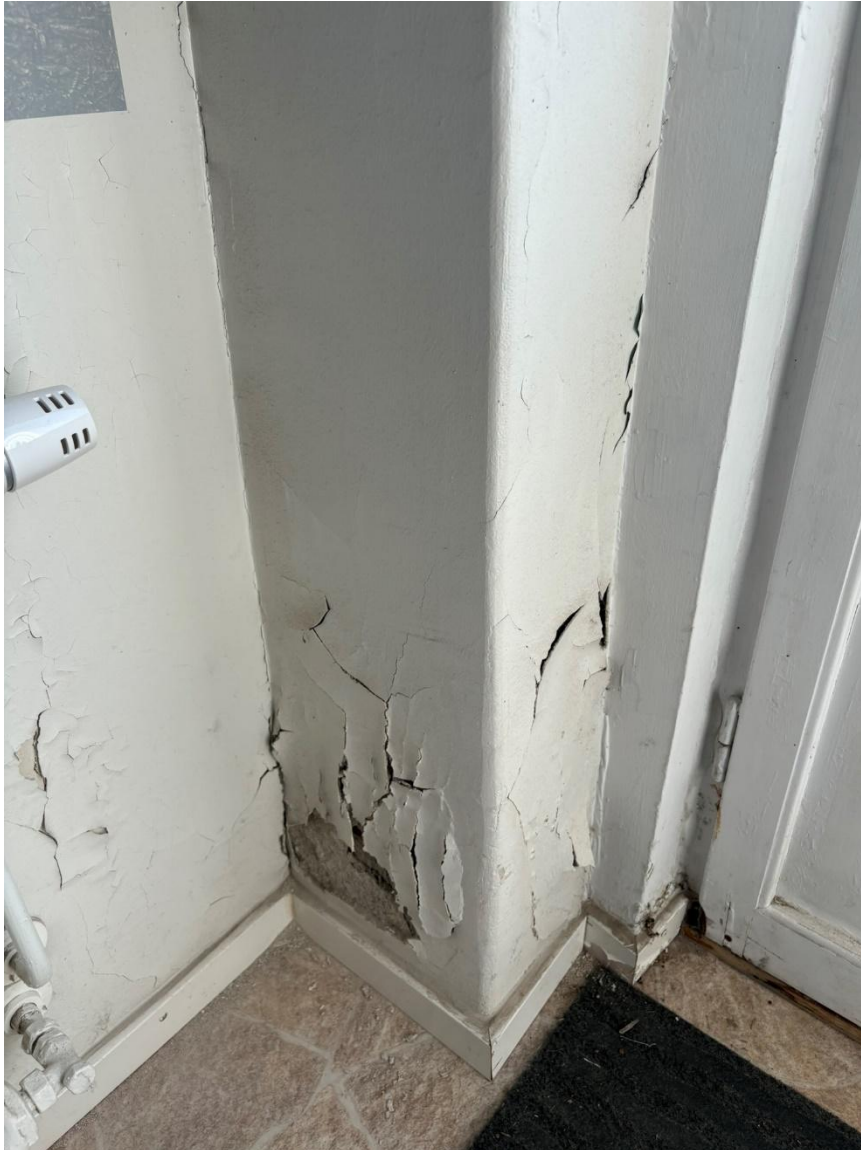
På invändiga väggytor i anslutning till balkong/dörrparti konstaterades omfattande färg- och putssläpp samt sprickbildning.

Skador förekommer framför allt i de nedre delarna av vägg-/pelarpartiet vid dörren men även högre upp i anslutande vägg- och takpartier.

Skadebilden är förenlig med att ytorna tidigare eller återkommande har varit utsatta för fuktbelastning.

Med anledning av de invändiga skadorna rekommenderas även att berörda konstruktioner kontrolleras i samband med öppningen. Detta ger möjlighet att bedöma om det finns spår efter tidigare vatteninträngning och, om möjligt, klarlägga sambandet mellan takets utförande och de konstaterade invändiga skadorna.

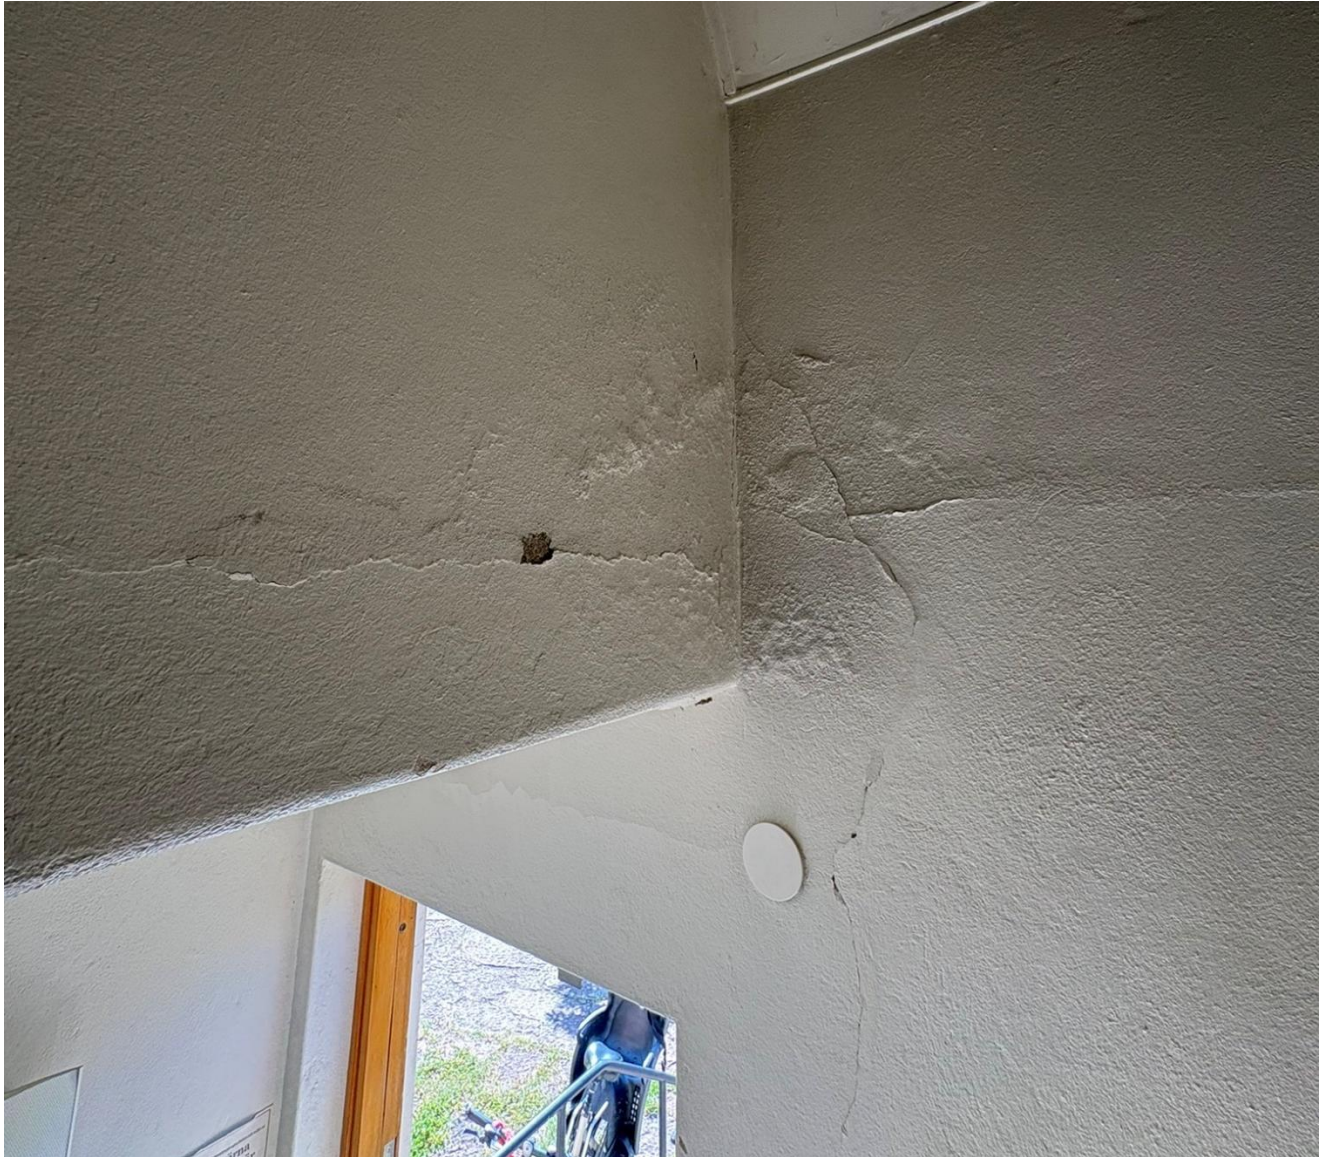
Vid besiktningstillfället noterades inga förhöjda fuktvärden.

Det bör beaktas att besiktningen genomfördes efter en längre period utan nederbörd. Resultatet visar således förhållandet vid mättillfället men utesluter inte att konstruktionen periodvis utsätts för fukt i samband med nederbörd, vinddrivet regn eller snösmältning.
